Bebyggelsen ”Giber Å”, Mustrupvej, 8320 Mårslet.

Redegørelse for varmemproblemer

07. august 2011/rev. 6. februar 2012

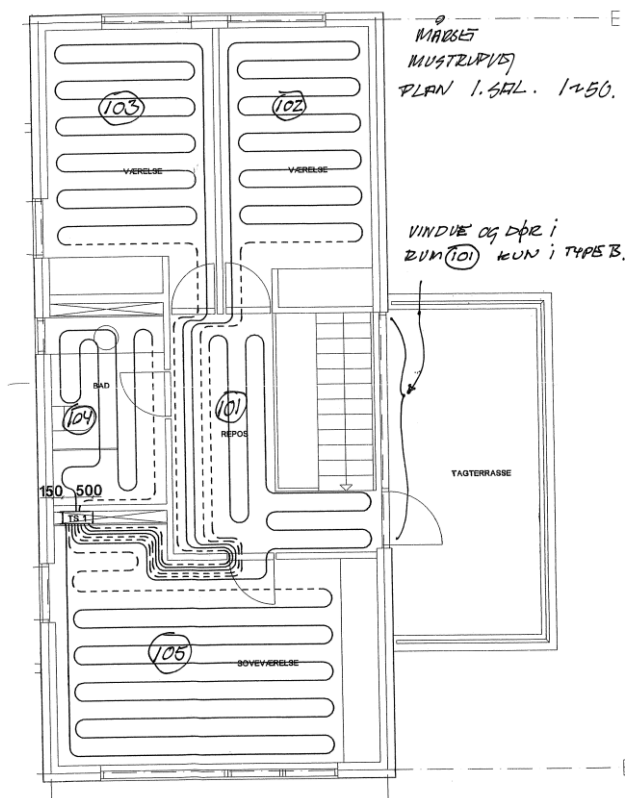
Etageplan, 1. sal, Type A og B

De rum på 1. sal i boligtype A og B, der ikke kan opvarmes tilstrækkeligt, er rum:

- 102
- 103
- 105

I boligtype C er det tilsvarende værelserne på 1. sal.

Årsagen til den utilstrækkelige varme i værelserne på 1. sal må derfor primært skyldes, at arealet af varmfordelingspladerne under det udlagte trægulv er for lille i forhold til varmetabet i rummet .

Problemet forstærkes muligvis også af, at kontakten mellem varmfordelingspladerne og underside gulv tilsyneladende er meget uensartet, idet temperaturen på gulvets overflade varierer fra 27 til 22 grader. Dette giver en gennemsnitstemperatur på kun 24-25 grader.

Denne antagelse blev bestyrket da gulvet på 1. sal, Mustrupvej 159 blev udskiftet i maj 2011. I forbindelse med udskiftning af trægulvet i de 2 mindste værelser kunne det konstateres, at det effektive areal af varmfordelingspladerne under trægulvet var mindre end 60 % af gulvarealet. Følgende effektive arealer for varmfordelingsplader blev målt:

- Værelse 103: gulvareal 12,5 m² / varmfordelingspladerne areal ca. 7,0 m² (56 %)
- Værelse 102: gulvareal 11,4 m² / varmfordelingspladerne areal ca. 5,9 m² (52 %)
- Værelse 105: gulvet blev omlagt inden der var mulighed for at registrere arealet af varmfordelingspladerne

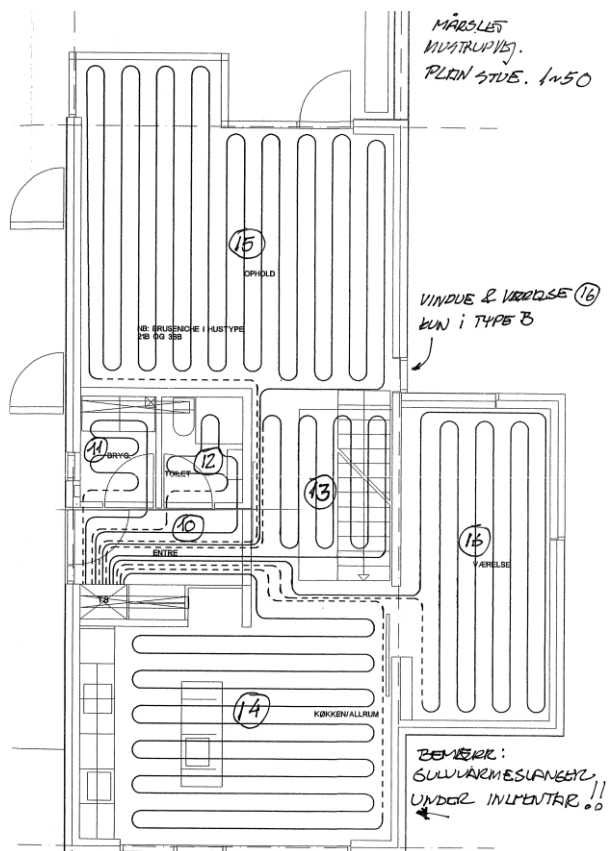
Etageplan, stueplan, Type B

De rum i stueplan i boligtype B, der ikke kan opvarmes tilstrækkeligt, er rum:

- 13-14-15 (sammenhængende køkken/alrum og stue)
- 16

Som beskrevet for 1. sal, er det ikke muligt ved lavere temperaturer at tilføre varme så køkken/alrum og stue samt værelset i stueetagen, Mustrupvej 155, kan opvarmes til en passende temperatur.

Varmetabet fra stueplanet i Type B husene er signifikant større end i Type A, idet det beregnede varmetab fra rum 101 i B husene kun kan forventes dækket ved "tilskud" fra stueplanet da de ganske få m² gulvvarmeareal næppe kan dække det ekstra varmetab, der er i Type B fra vindue og dør på 1. sal i rum 101.

Ligesom på 1. sal, viser driftserfaringerne fra varmeanlægget i stueplan for gavlhusene Type B, at det i kolde perioder kan være problematisk at tilføre en tilfredsstillende varmforsyning, idet krav til overfladetemperatur på trægulve skal respekteres.
